**Drzewo nr 39. Robinia biała – (*Robinia pseudoacacia*)**

Przedmiotowe drzewo rośnie na terenie wewnątrz osiedlowym przy ul. Panieńskiej 5-3A (dz. ew. 12/6 z obręb 4-15-04) w Warszawie. Drzewo rośnie na gęsto obsadzonej rabacie roślinnej w podwórku osiedlowym. W strefie drzewa znajdują się budynki mieszkalne wielokondygnacyjne z wejściami do klatek schodowych, stojaki dla rowerów, podwórko osiedlowe, parking wewnątrz podwórka teren o niewielkim natężeniu ruchu. Ponadto w strefie drzewa znajdują się inne drzewa podobnej wysokości.

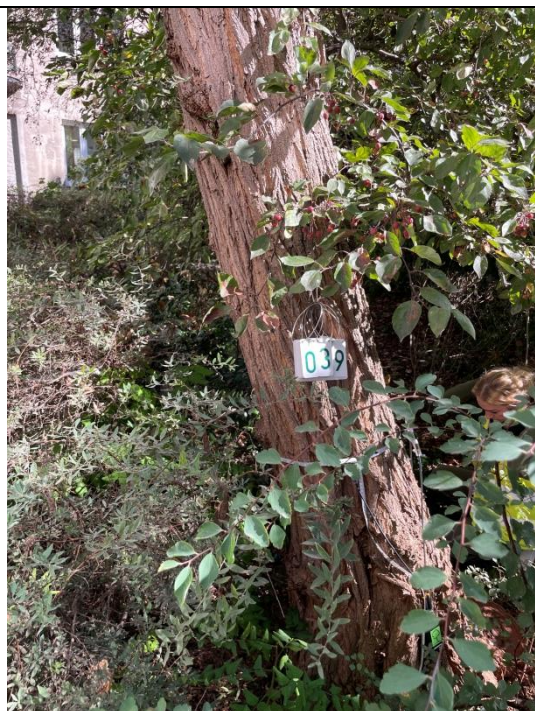
Fot 1. Pień drzewa z oznaczeniem

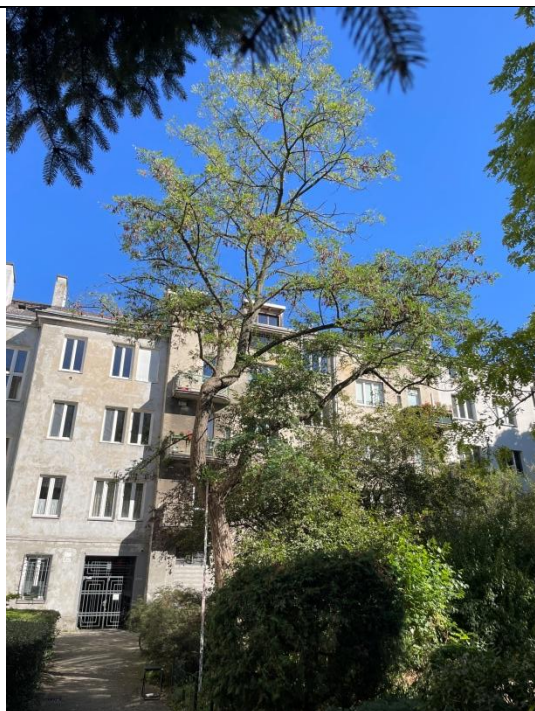
Sylwetka drzewa nieregularna i niesymetryczna, korona drzewa dołem niesymetryczna, rozwija się w kolizji z koroną sąsiednich drzew. Korona tworzy się na ok. 4m, z pnia wyrasta pierwszy grubszy konar, powyżej wyrastają niesymetrycznie kolejne konary/gałęzie, całość układu jednostronnie, dołem wybujałe konary/gałęzie. W koronie nieliczne ślady cięć redukcyjnych konarów/gałęzi, susz gałęziowy sięgający ok 50%, gałęzie posiadające liście zamierające i lekko powiędnione, całość ażurowa i zamierająca. W koronie zawieszono budkę lęgową, obecnie niezasiedlona.

Fot 2. Pokrój drzewa

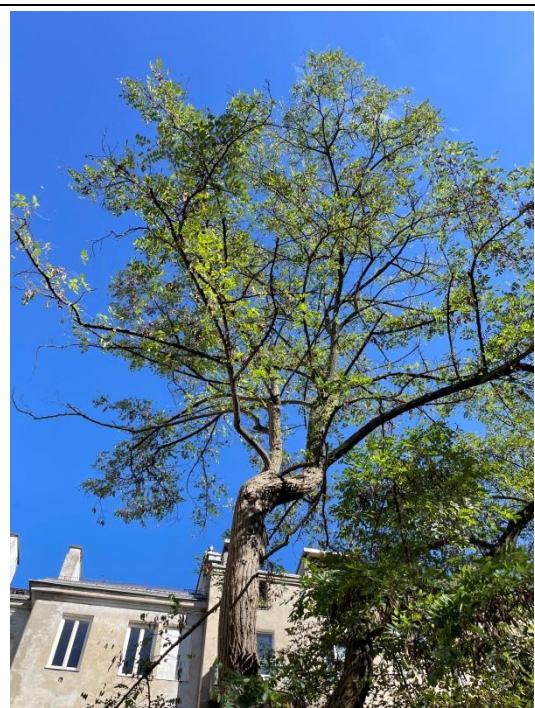
Fot 3. Korona drzewa

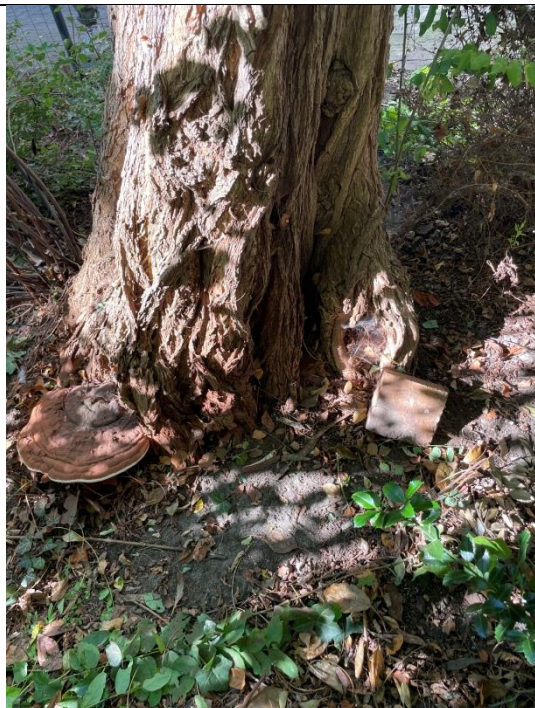
Pień drzewa pochylony i przegięty, posiada niewielkie guzowate narośla po dawnych odrostach, obecnie tylko pojedyncze niewielkie młode odrosty. Nasada korony na ok. 4m. tworzy się wyrastającym pojedynczym konarem. Kora szara do jasno szarej, głęboko spękana, miejscami odpadająca, typowa dla gatunku. W odziomku dużych rozmiarów owocnik grzyba Lakownicy spłaszczonej (*Genoderma applanatum*). W badaniu osłuchowym pień w dolnych partiach wykazuje oznaki znacznego ubytku kominowego.

Fot 4. Odziomek drzewa

1. Należy w trybie pilnym usunąć drzewo.

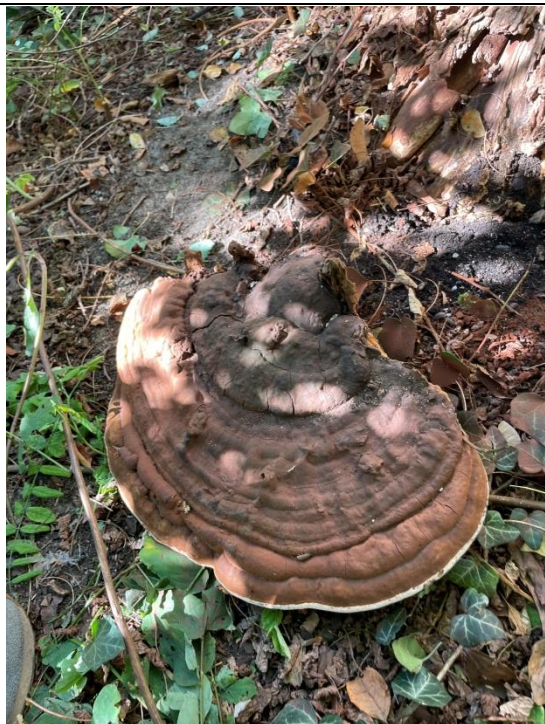
Fot 5. Owocnik grzyba Lakownicy spłaszczonej (*Ganoderma applanatum*) w odziomku

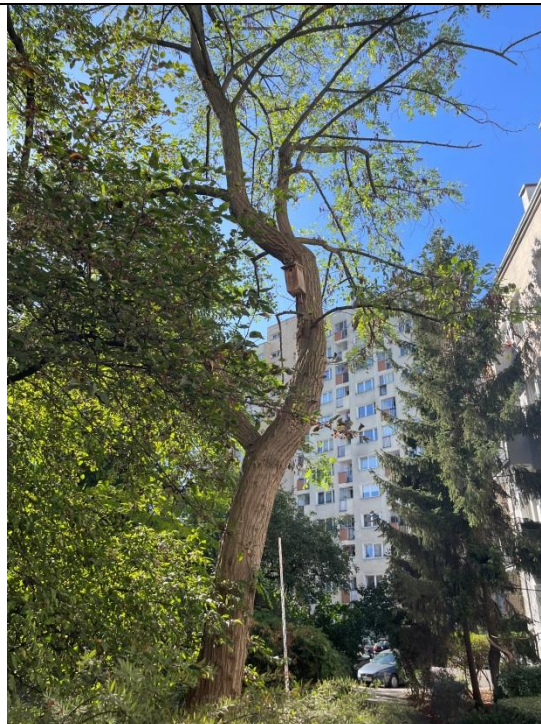
Fot 6. Zamierające gałęzie i konary, susz gałęziowy

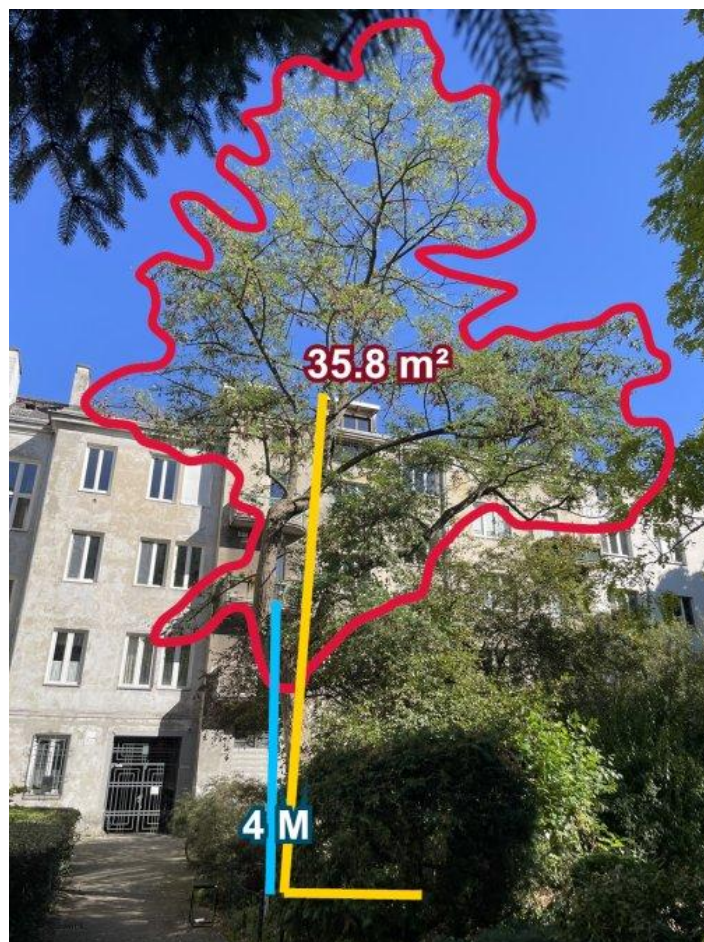
Ryc. Powierzchnia korony i kąt pochylenia pnia drzewa nr 39

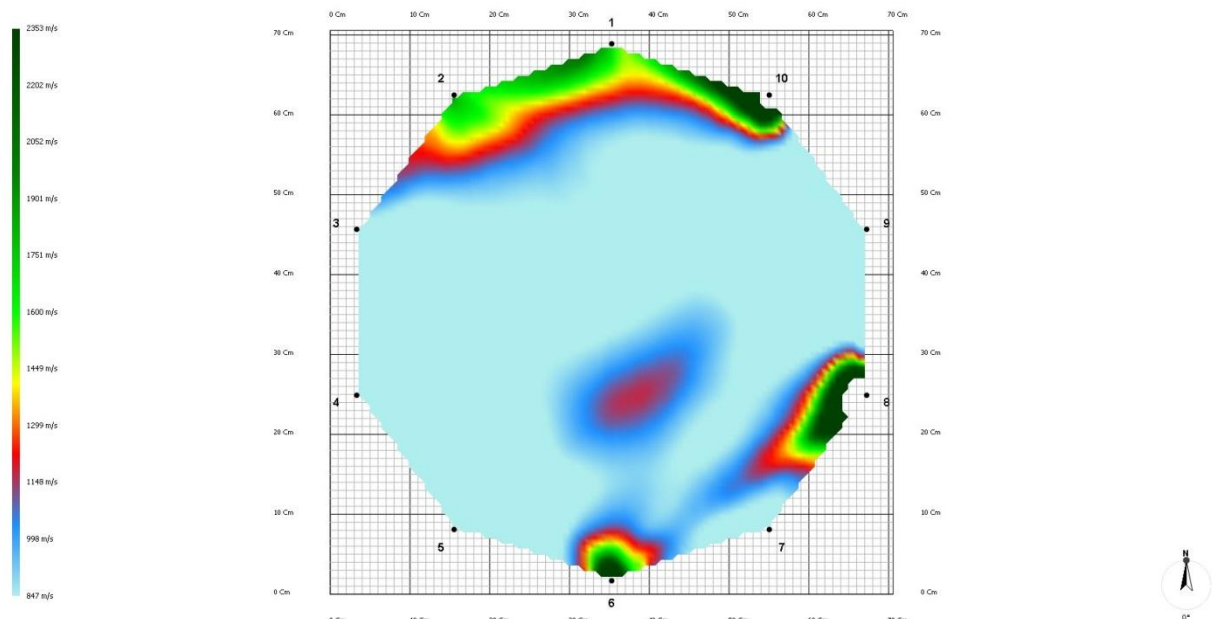
Ryc. Tomograficzny obraz przekroju pnia – drzewo nr 39 na wysokości 10 cm

Obraz diagramu tomografu akustycznego pokazuje, że na wysokości 10 cm, 92 % powierzchni poddanej badaniu uległo rozkładowi, a współczynnik bezpieczeństwa jest na poziomie 156 %. Co według oprogramowania dedykowanego do oceny drzew kwalifikuje drzewo jeszcze w grupie niskiego ryzyka, jednak oceniając sytuację na gruncie należy badany egzemplarz zakwalifikować do grupy wysokiego ryzyka upadku.
