**Drzewo nr 39. Robinia biała – (*Robinia pseudoacacia*)**

Przedmiotowe drzewo rośnie na terenie wewnątrz osiedlowym przy ul. Panieńskiej 5-3A (dz. ew. 12/6 z obręb 4-15-04) w Warszawie. Drzewo rośnie na gęsto obsadzonej rabacie roślinnej w podwórku osiedlowym. W strefie drzewa znajdują się budynki mieszkalne wielokondygnacyjne z wejściami do klatek schodowych, stojaki dla rowerów, podwórko osiedlowe, parking wewnątrz podwórka teren o niewielkim natężeniu ruchu. Ponadto w strefie drzewa znajdują się inne drzewa podobnej wysokości.

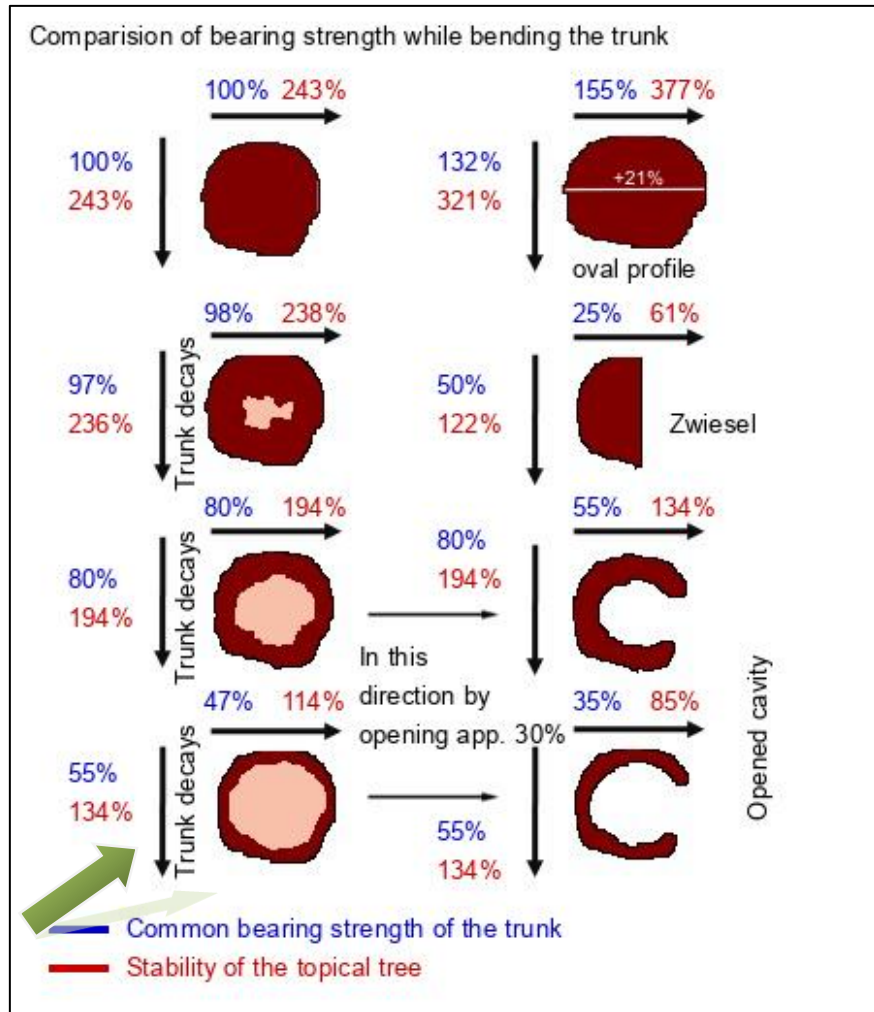
Wykonano analizę statyki drzewa pod kątem możliwości złamania metodą SIA.

Analiza dotyczy pnia w odziomku.

| Tree Stability Assessment | | Inputs |
|---|---|---|
| Basic stability acc. to chart B | 243 % | |
| Percentage of required residual wall acc. to chart C | 8.1 % | |
| Medium required residual wall | 3 cm | |
